ZNALECKÝ POSUDEK č. 291-3 473/19

Předmět : Znalecký posudek byl zpracován za účelem zhodnocení aktuálního stavu pajasanu, rostoucího v obci Vanovice.

Předmětem posudku je pajasan, rostoucí v obci Vanovice na ploše u kostela na p.č. 951/1 v k.ú. Vanovice. Účelem posudku je zhodnotit aktuální stav stromu s hlavní pozorností věnovanou jeho perspektivě a provozní bezpečnosti. Výstupem bude návrh optimálního postupu při jeho stabilizaci.

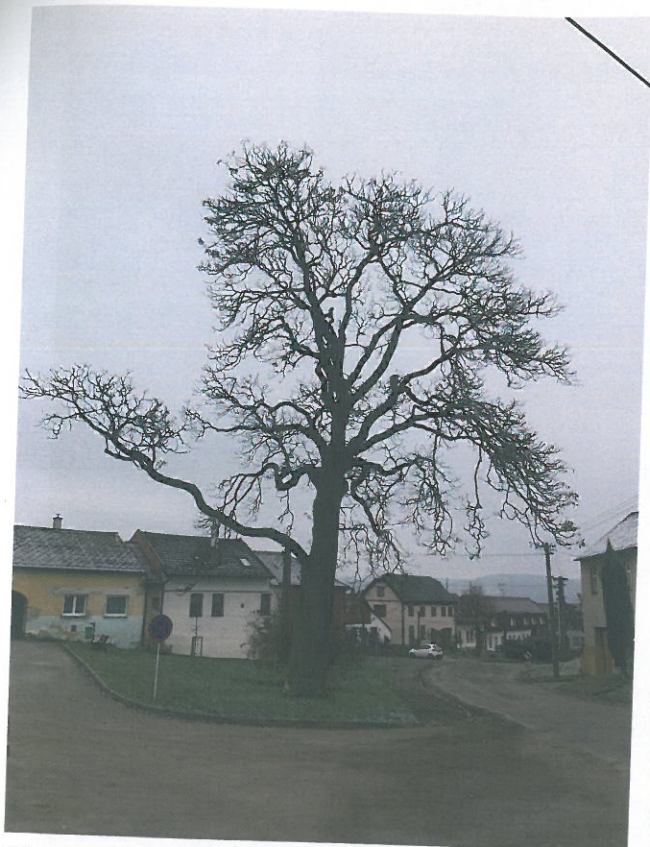
Koruna má značně nestabilní tvar s přetížením větví na jejich konci. To vede ke zvýšení těžiště jednotlivých částí koruny a významně se tak zvyšuje i pravděpodobnost jejich selhání v případě zvýšené externí zátěže.

Illustration 1: Celkový pohled na hodnocený strom

Zjištěné defekty nelze spolehlivě řešit pěstebním zásahem. Doporučuji proto provést odstranění stromu z důvodu nevyhovující provozní bezpečnosti. Náhradu pozitivních efektů stromu doporučuji provést odpovídající kompenzační výsadbou.

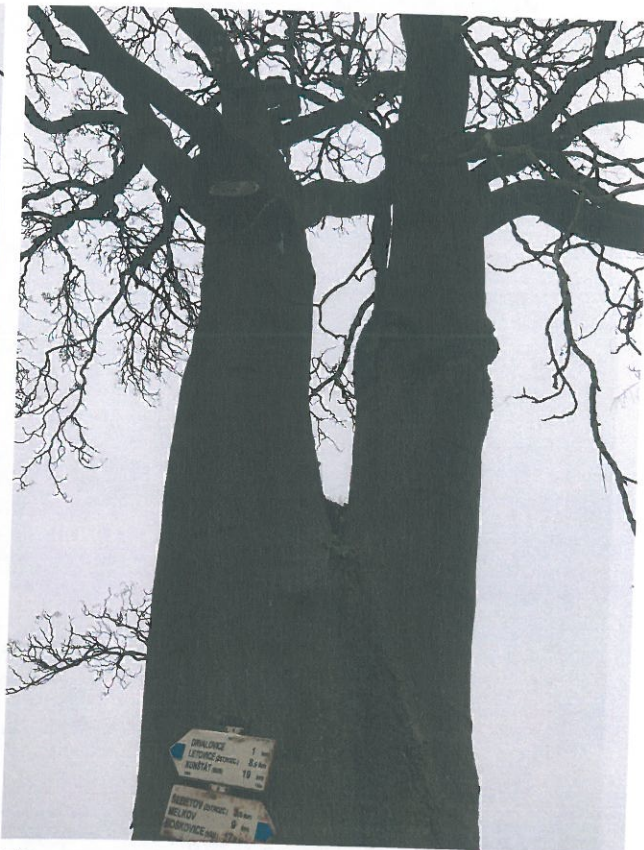
Zdravotní stav je významně zhoršený. V kosterním větvení se nachází defektní typ větvení – tzv. tlaková vidlice. Jedná se o typ větvení s vrůstající kůrou, který ve vyšším věku stromu vykazuje zvýšenou tendenci ke statickému rozpadu.

Illustration 2: Detail kosterního větvení

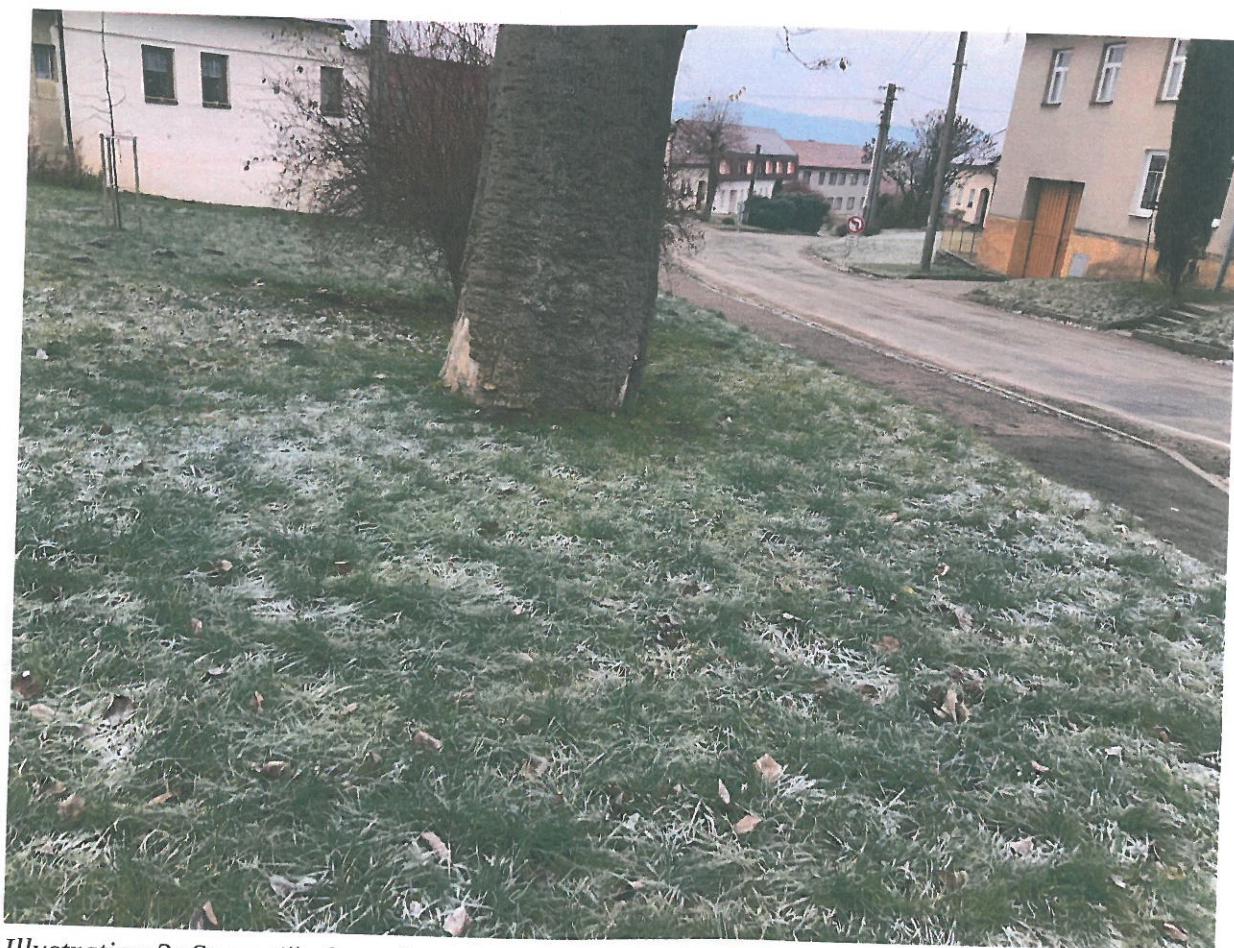
Jedná se o dominantní strom, rostoucí ve zhoršených stanovištních poměrech na travnaté ploše před kostelem. Prokořenitelný prostor je z jedné strany limitovaný asfaltovou komunikací. Z absence patrných kořenových náběhů lze usuzovat, že v okolí stromu v minulosti došlo k úpravě nivelety terénu a k zasypání báze kmene. Důsledkem takovýchto zásahů bývá odumření kořenového systému a jejich kolonizace dřevními houbami.

Illustration 3: Stanovištní poměry stromu

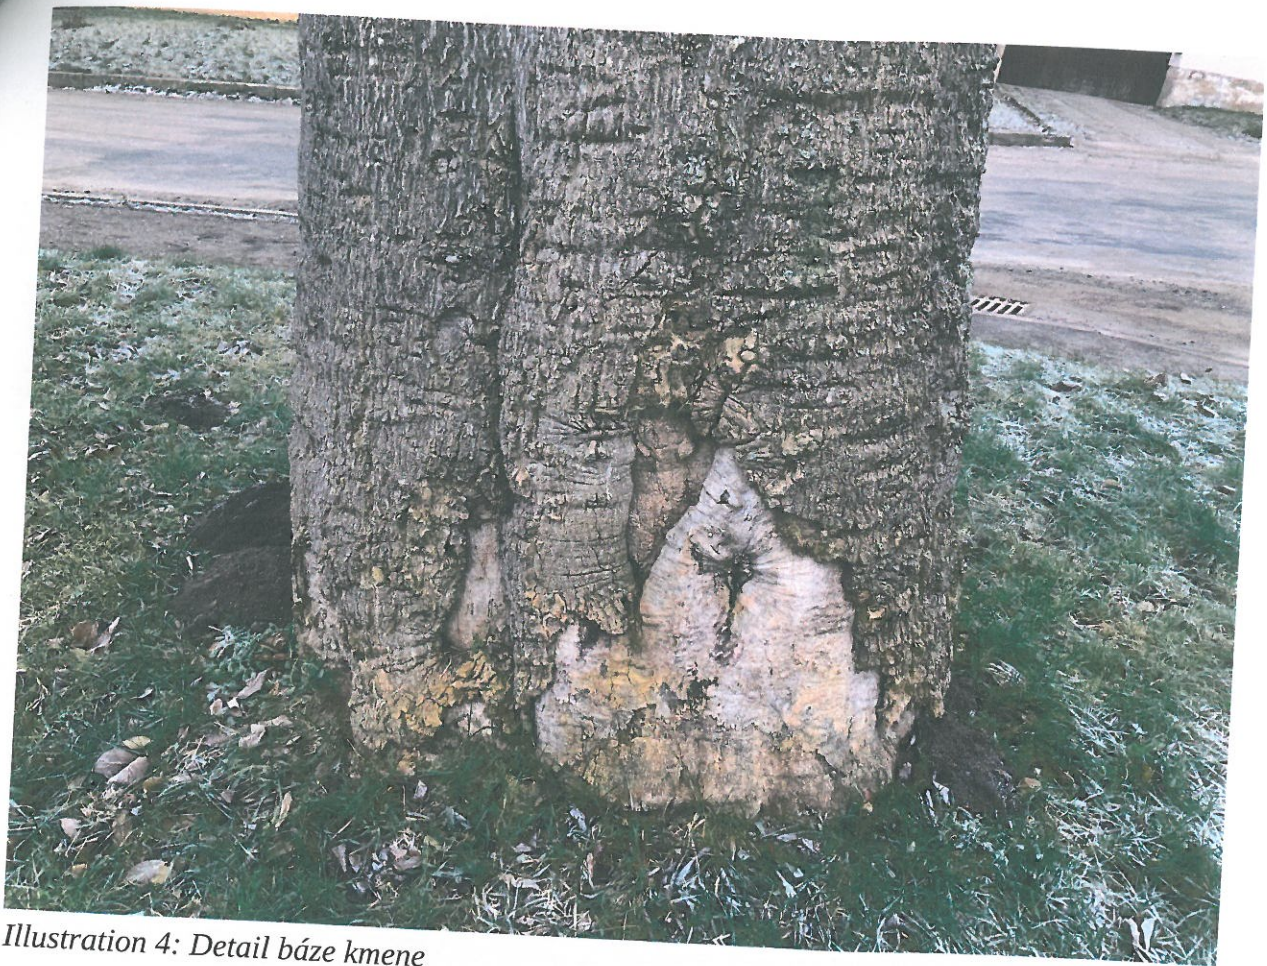
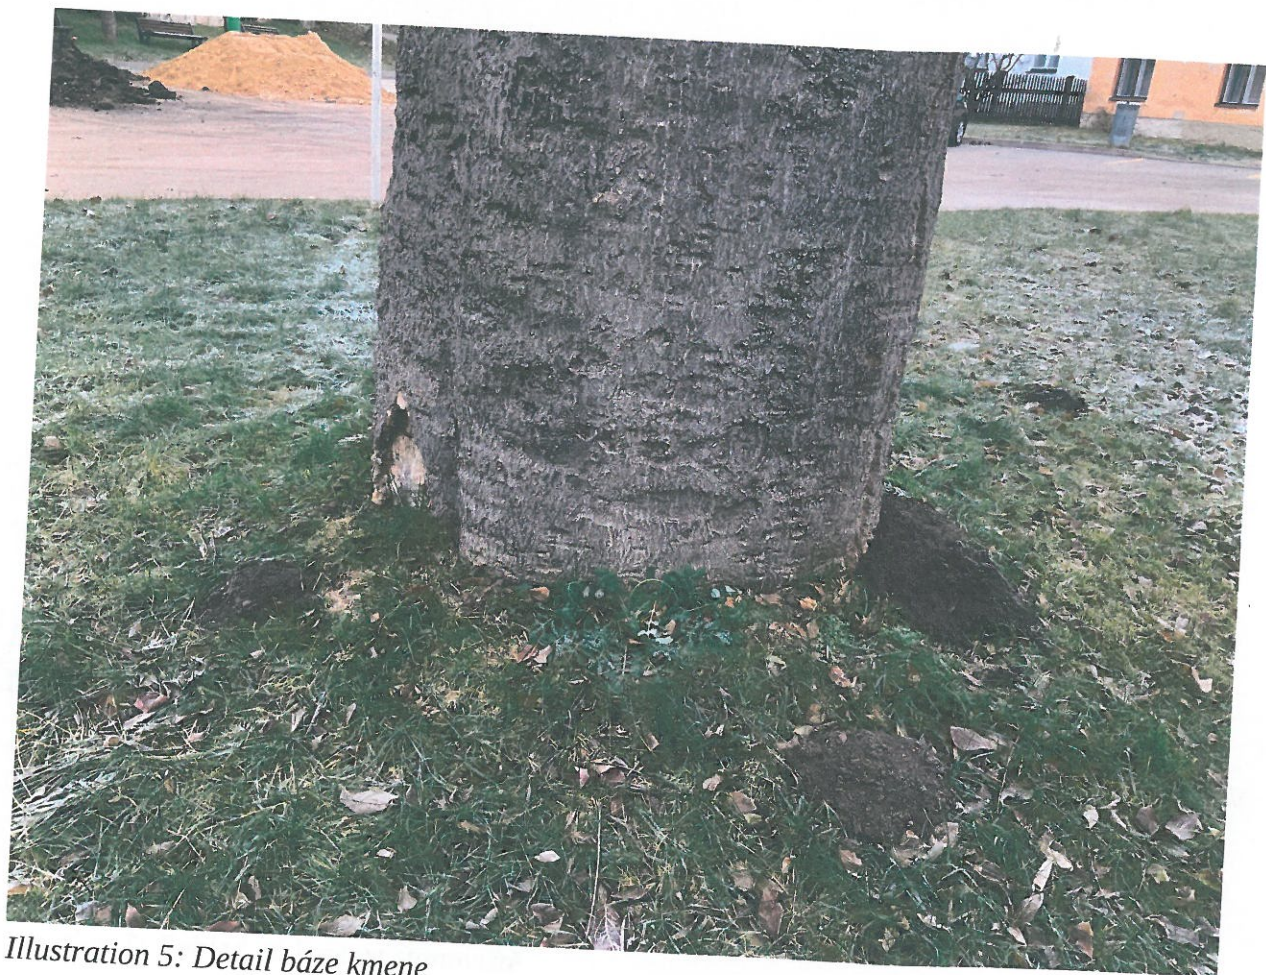
Na bázi kmene jsou patrné symptomy kolonizace blíže nedeterminovaným druhem dřevní houby. Lze proto usuzovat na napadení kořenového systému stromu.

Illustration 4: Detail báze kmene

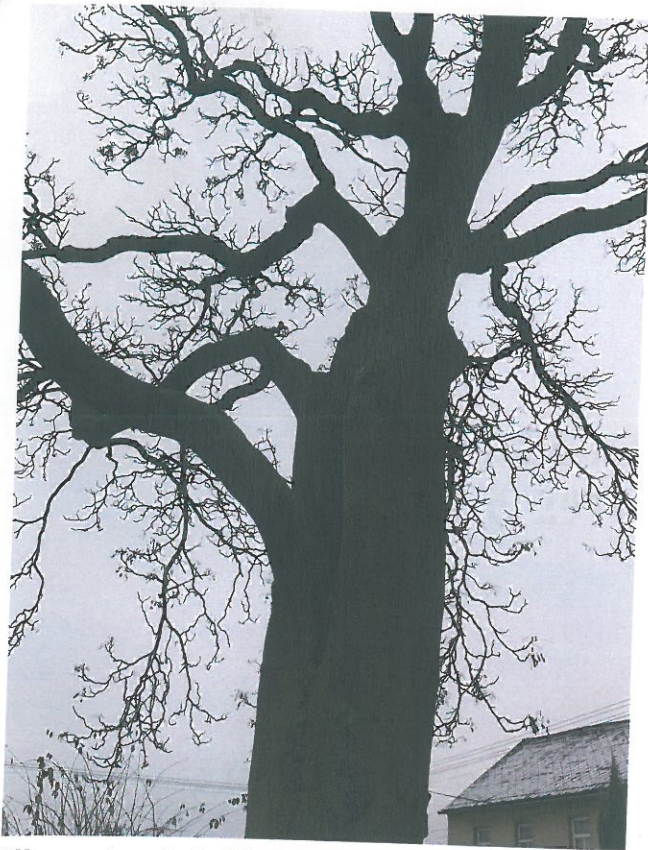
Fyziologická vitalita stromu je zhoršená. Koruna vykazuje značný rozsah fragmentace a projevující se prosychání na periferii.

Illustration 6: Pohled do koruny stromu

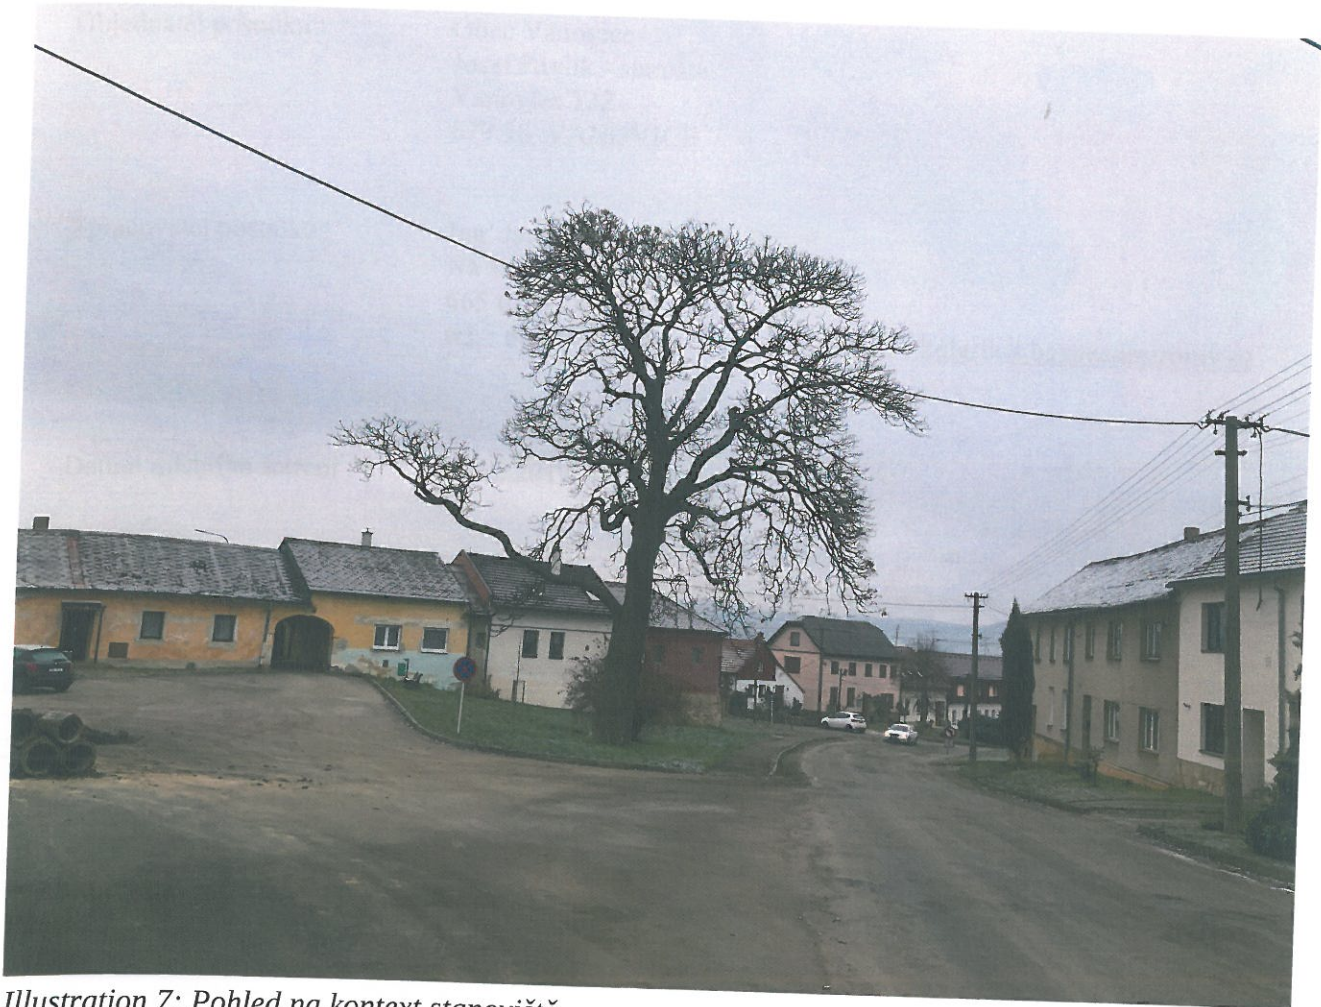
Illustration 7: Pohled na kontext stanoviště
